**Assunto:** Pedido de providências acerca da situação do imóvel sito à Rua Pedro Messias, 500, esquina Rua José Pedro Rattis, 415.

### Laudo de Vistoria tecnica

Em visita técnica realizada *in loco* pela defesa civil acompanhando por Mim Alécio Cezar de Castro engenheiro Civil , pela Coordenadora civil e social Ângela Maria dos Santos Leite , e o engenheiro Ambiental Wesley Teixeira no dia 06/07/2021, para verificar as condições do imóvel situada a rua José Pedro Rattis Nº 415 no Bairro : Bela Vista em Capitólio Mg.

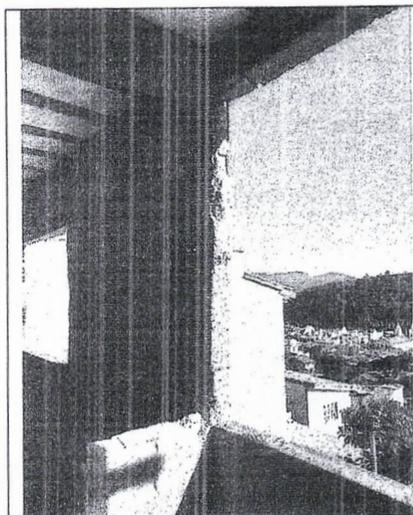
Foto 03: junção de pilar e vigas com ferragens aparentes e falhas de concretagem.

São necessários apresentação de um cronograma de etapas de obras, priorizando reforços estruturais, sinalização da obra e escoramentos das estruturas de concreto danificadas. As obras deverão ser executadas de acordo com as normas de segurança e trabalho de acordo com normas técnicas da ABNT, com acompanhamento Técnico.

Apresentar soluções técnicas de engenharia para garantir a segurança estrutural e a estabilidade da obra com laudo técnico e ART ( Anotação de Responsabilidade Técnica).

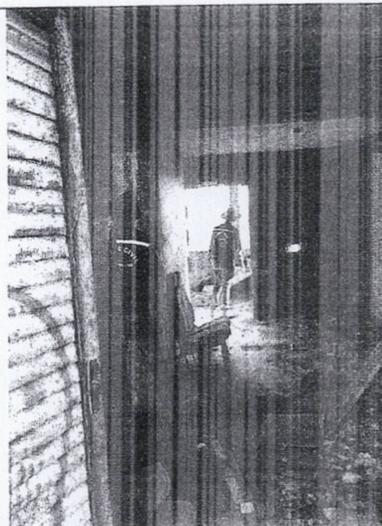
Foto 04: Vistoria interna

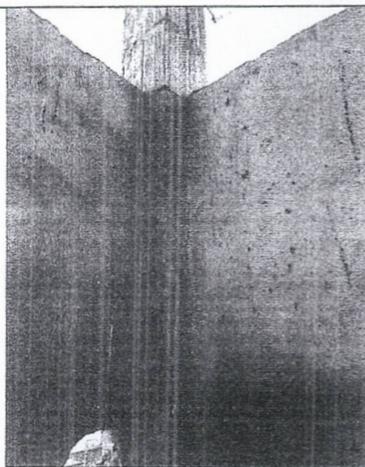
Foto 05: Pilar executado em tijolos cerâmicos.

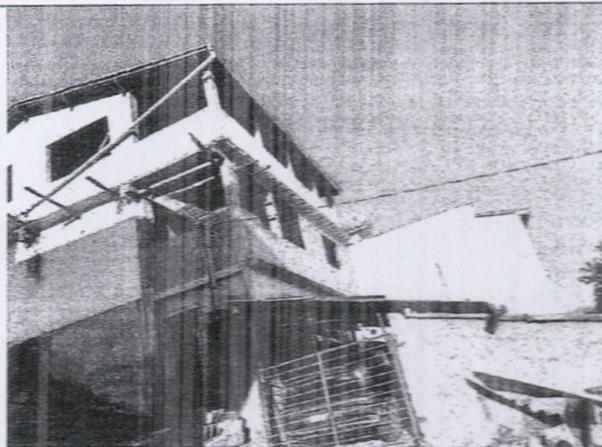
Em vistoria verifiquei em relação estrutural do imóvel que apresenta diversas patologias estruturais tais como: trincas nos cantos das paredes, desaprumos, infiltrações causadas pelas águas de chuvas, ferragens expostas e deterioração da estrutura do concreto armado.

Foto 06: vista externa da edificação

Diante de todo o exposto e constatado riscos de desabamento colocando vidas em risco, se faz necessário a execução da obra de imediato com acompanhamento técnico, o que confirmo e assino abaixo.
